「太陽光発電システムの故障事例」

～雷による太陽光パネル故障の調査～

株式会社アイテス ^{まつした} 松下 ^{ひでし} 英司、^{とだ} 戸田 ^{ゆうすけ} 祐介

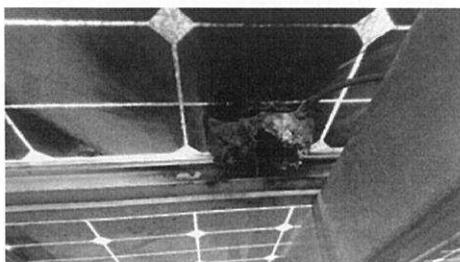
弊社がこれまで雷害が発生した発電所にて確認した太陽光パネルの故障はパネル背面のジャンクションボックスに集中していた。被害が大きい場合はジャンクションボックス部そのものが破壊されている。この場合、導通不良になっており目視でも比較的容易に故障パネルを特定することができる（写真1参照）。

写真1 故障した太陽光パネル（ジャンクションボックス部）

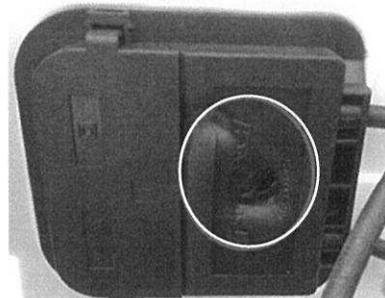
さらにジャンクションボックス内のバイパスダイオードの短絡故障も発生する。この場合、ジャンクションボックスの樹脂カバーの変形が

見られる（写真2参照）こともあるが、外観上はほとんど変化がないことも多く、故障パネルの特定には目視だけでなく電気測定が必須となる。次にバイパスダイオードの短絡故障が発生した場合、太陽光パネルの電気回路がどのような状態になっているのか述べる。

写真2 変形したジャンクションボックス

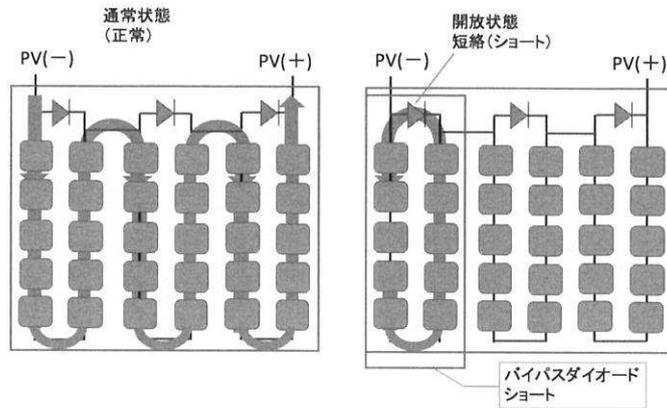
1.2 バイパスダイオードの短絡故障について
結晶系 Si 太陽光パネルでは太陽電池セルの直列回路とバイパスダイオードが並列に接続された回路の単位をクラスターと呼んでいる（第1図参照）。結晶系 Si 太陽光パネルでは通常3つのバイパス回路が設けられており3クラスターが直列に接続されている。バイパスダイオードが短絡すると発電電流が迂回回路に逆流してしまい当該クラスター内に短絡電流が流れることになる（第2図）。クラスターが短絡状態になると太陽光パネル全体の電圧が低下し発電による出力が低下してしまう。

第2図 通常状態とバイパスダイオードの短絡状態

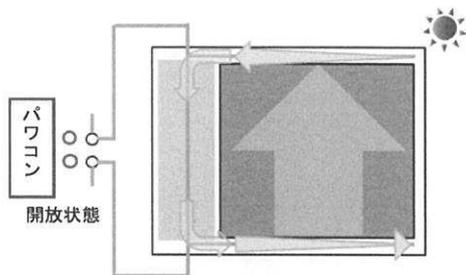
第4図 薄膜系 CIS 太陽光パネルのバイパスダイオードの短絡状態

短絡すると太陽光パネル全体が短絡してしまう(第4図参照)。

さらにバイパスダイオードが短絡故障すると当該太陽光パネルの出力が低下するだけでなく、当該太陽光パネルが接続されているストリングに対して発電電流が逆流する可能性がある。

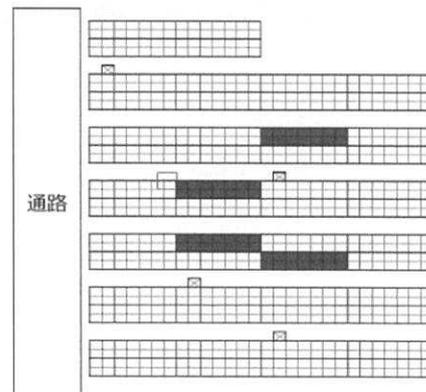
非常巡視時に発見された外観不良パネルは現地調査時には撤去された状態であった。第6図の濃く塗りつぶした位置に設置されていた。

第6図 外観不良太陽光パネル

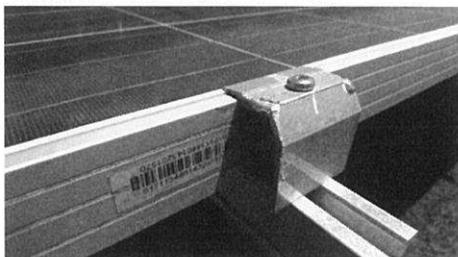
太陽光パネルは白地に四角枠で示し、接続箱は×印に四角枠で示している。1つのストリングは縦2列×横7列の14直列で構成されている。1つの接続箱は13または14ストリングの並列接続で構成されている。被害発生時の非常巡視では太陽光パネルと架台を固定する金具が吹き飛ばされていることを発見している。該当の金具には金属が融けた痕跡も見られた(写真3)。これらのことから雷が落ちた位置と推測した。

写真3 雷直撃箇所の太陽光パネル

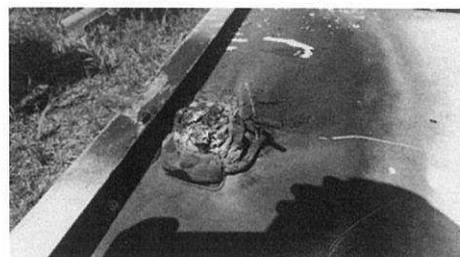
撤去された太陽光パネルはジャンクションボックス周辺に著しい焼損が見られた(写真4参

写真4 焼損したジャンクションボックス

該当する全56枚の太陽光パネルの外観を確認したが、程度は異なるもののそれらのいずれにもジャンクションボックスでの焼損が見られた。太陽電池セルや外枠のアルミフレームにはジャンクションボックスの周辺を除き、外観上の不具合は確認できなかった。

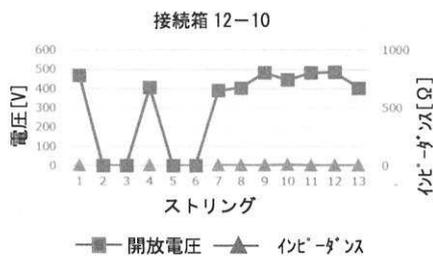
第8図 Stringの開放電圧とインピーダンス

55string中15stringは開放電圧が0[V]である。この原因は太陽光パネルが取り外されているため、あるいはケーブル断線が発生しているためである。残り40stringについてはインピーダンスの値が低いことから太陽光パネル内部や配線ケーブルに高抵抗化が発生していない。しかし接続箱12-10(第8図)では開放電圧に不均衡なstringが見ら

れる。開放電圧が低下しているstringは、インピーダンスに差異がないこと、外観不良パネルがないことなどから、バイパスダイオードの短絡故障を疑った。4つの接続箱のstringについてソラメンテ-iSを使って太陽光パネルを調査した。詳細については2.4電気測定によるパネル調査に記載する。

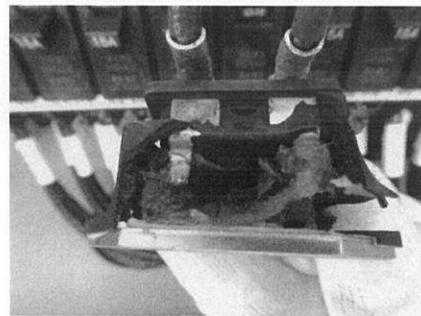
写真5 焼損した逆流防止ダイオード

4つの接続箱でソラメンテ-Zにより逆流防止ダイオードの抵抗を調査したところ、2個が短絡していることが分かった。また、目視により写真5のような損傷している逆流防止ダイオードユニットが1箇所(逆流防止ダイオード2個)あった。逆流防止ダイオードは合計4個が

短絡故障していた。興味深いことに短絡故障している逆流防止ダイオードと固着した開閉器、ならびに2.2項の外観不良パネルのストリングは一致していた。

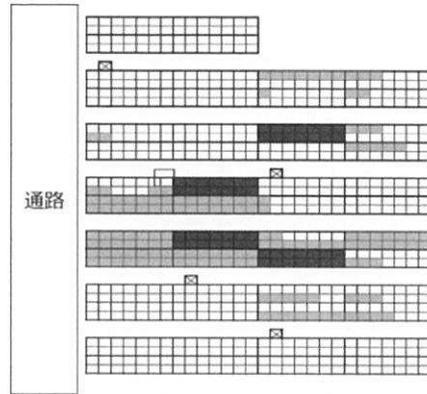
その結果、バイパスダイオードが短絡故障している太陽光パネルが144枚見つかった。それらは第11図の薄く塗りつぶした位置に設置されていた。

雷の直撃点や損傷の激しいストリングのあるアレイから離れたアレイにまで被害が及んでいることがわかった。2.2項の外観不良パネルの確認ではジャンクションボックス周辺に焼損が見られたため、ジャンクションボックス周辺を注視し外観を確認したが損傷は見られなかった。外観不良が見られなかったためサーモカメラによりジャンクションボックスの熱分布を調べた。多くの太陽光パネルでは写真7のようなバイパスダイオード付近で熱の差異を確認できたが、一部の太陽光パネルでは写真8のような

第11図 ソラメンテ-iSによる点検結果

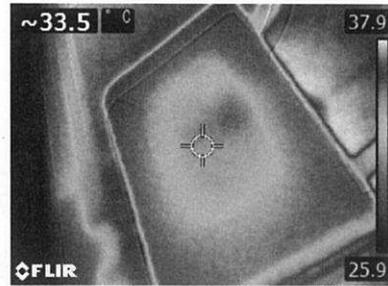
写真7 ジャンクションボックスの熱分布

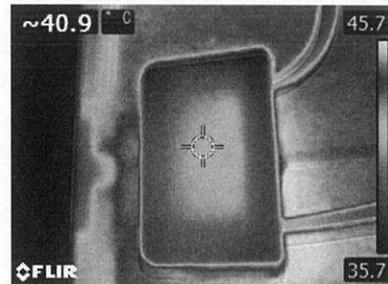
写真8 ジャンクションボックスの熱分布

熱の差異は観察されなかった。

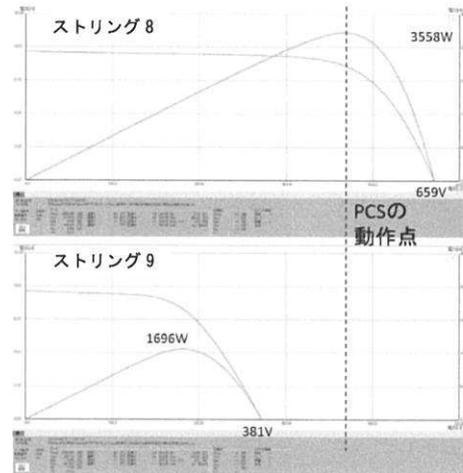
第12図 ストリング8、9のIV特性

他のストリングと比較するとストリング9の開放電圧は著しく低下している。ストリング9の開放電圧は動作電圧に満たないため電流が流れていないと考えられる。また、接続箱で各ストリングのIV特性を測定した。ストリング8とストリング9の結果を第12図に示す。ストリング9の故障パネルは表面の異常は確認できな

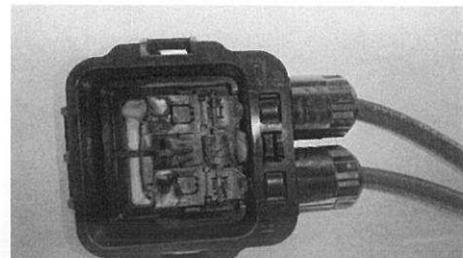
写真9 ストリング9の状況（焦げが見られる）

かったが、ジャンクションボックスのフタが外されており、内部は写真9のように焦げがあった。

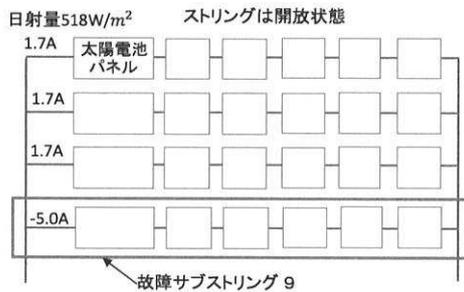
薄膜系 CIS 太陽光パネルは直列と並列を組み合わせてストリングが組まれており、その並列分岐点に逆流防止ダイオードが組み込まれていないことが多い。結晶系 Si 太陽光パネルでは接続箱内で並列接続され、それぞれの分岐点には逆流防止ダイオードまたはヒューズが組み込まれている。さらに、薄膜系 CIS 太陽光パネルは直列数が少ないことによりバイパスダイオードの短絡故障が発生するとストリングの構成上、正常なサブストリングから故障パネルのあるサブストリングへと電流が逆流する。クランプメーターを使ってストリング9の各サブストリングの電流を測定した結果を第13図に示す。最下段のサブストリングは-5.0 [A]、他の正常サブストリング単体は1.7 [A]である

第 13 図 故障したストリング（下段）の電流

ことから、正常サブストリングから故障サブストリングに向かって電流が逆流していることが推測できる。

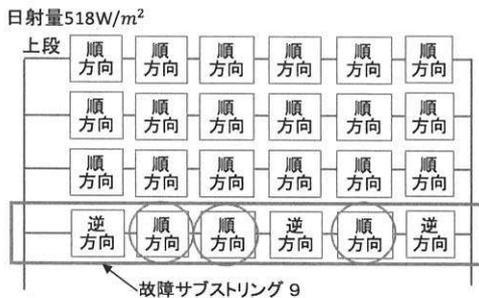
第 14 図 バイパスダイオードの短絡故障

ストリング 9 で CiS アダプター^{※3} を取り付けたソラメンテ-iS によりバイパスダイオードの短絡故障を調査した。ソラメンテ-iS は太陽光パネル表面から発電電流を感知する測定器であるが、CiS アダプターを取り付けることで電流方向も判別することが可能となる。調査した結果を第 14 図に示す。最下段のサブストリングに 3 枚のバイパスダイオードの短絡故障パネルを確認した。当初は 2 枚のパネル交換作業を予定していたが、結果的に 3 枚交換することとなった。

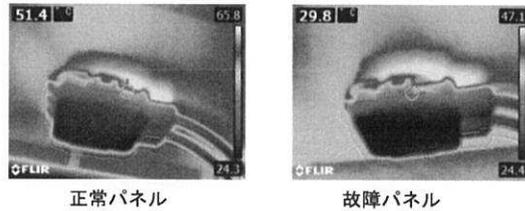
写真 10 正常・故障ストリングのジャンクションボックスの状況

かった故障パネルについては内部の確認は実施しなかった。サーモカメラによりジャンクションボックスの熱分布を調べたが、このパネルでも差異は発生していなかった（写真 10 参照）。
