「太陽光発電システムの故障事例」

～雷による太陽光パネル故障の調査～

株式会社アイテス ^{まつした} 松下 ^{ひでし} 英司、^{とだ} 戸田 ^{ゆうすけ} 祐介

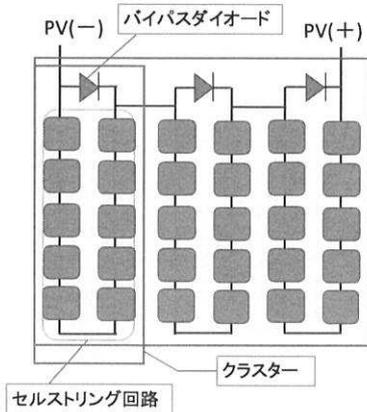
第1図 太陽光パネルの構成図

1.2 バイパスダイオードの短絡故障について
結晶系 Si 太陽光パネルでは太陽電池セルの直列回路とバイパスダイオードが並列に接続された回路の単位をクラスターと呼んでいる（第1図参照）。結晶系 Si 太陽光パネルでは通常3つのバイパス回路が設けられており3クラスターが直列に接続されている。バイパスダイオードが短絡すると発電電流が迂回回路に逆流してしまい当該クラスター内に短絡電流が流れることになる（第2図）。クラスターが短絡状態になると太陽光パネル全体の電圧が低下し発電による出力が低下してしまう。

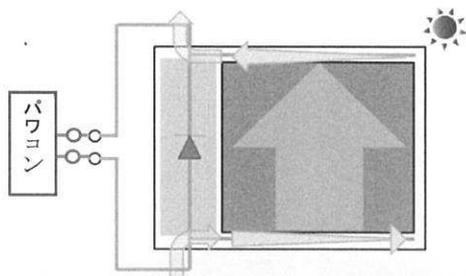
第3図 薄膜系 CIS 太陽光パネルの構成図

薄膜系 CIS 太陽光パネルにもバイパスダイオードは配置されているが結晶系 Si 太陽光パネルとは違い複数のクラスター構成にはなっていない。太陽光パネルにバイパスダイオードは1つ（第3図）配置されバイパスダイオードが

短絡すると太陽光パネル全体が短絡してしまう(第4図参照)。

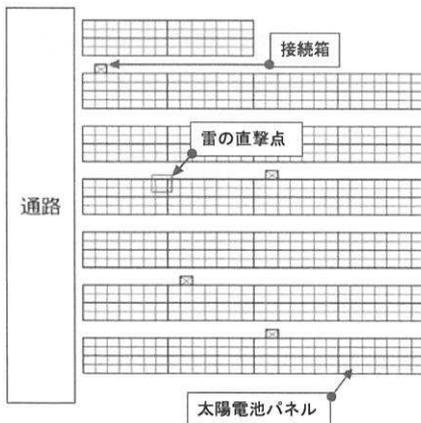
第5図 太陽光パネルと接続箱の位置関係

現地調査を行った範囲は雷の直撃点から周辺のおよそ200kW分の太陽光パネルである。その範囲の太陽光パネルと接続箱の位置関係を第5図に示す。

太陽光パネルは白地に四角枠で示し、接続箱は×印に四角枠で示している。1つのストリングは縦2列×横7列の14直列で構成されている。1つの接続箱は13または14ストリングの並列接続で構成されている。被害発生時の非常巡視では太陽光パネルと架台を固定する金具が吹き飛ばされていることを発見している。該当の金具には金属が融けた痕跡も見られた(写真3)。これらのことから雷が落ちた位置と推測した。

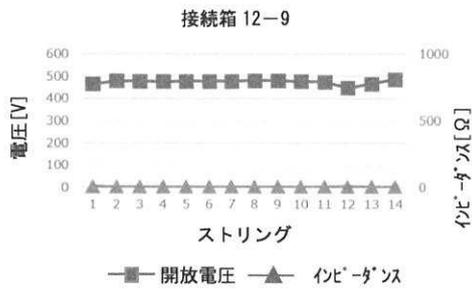
第7図 スtringの開放電圧とインピーダンス

れる。開放電圧が低下しているstringは、インピーダンスに差異がないこと、外観不良パネルがないことなどから、バイパスダイオードの短絡故障を疑った。4つの接続箱のstringについてソラメンテ-iSを使って太陽光パネルを調査した。詳細については2.4電気測定によるパネル調査に記載する。

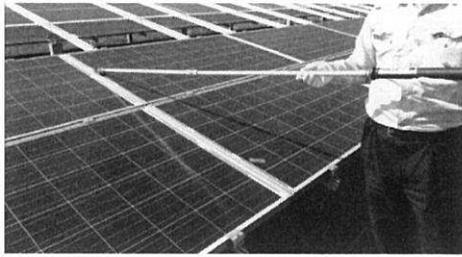
写真6 ソラメンテ-iSによる点検

対象としたエリアで太陽光パネルをパネルチェッカーソラメンテ-iS^{*2}を使ってバイパスダイオードの短絡故障を調査した。ソラメンテ-iSは太陽光パネル表面から発電電流を感知する測定器である。ストリングを開放状態にすると正常なクラスターでは電流は流れないが、バイパスダイオードが短絡故障しているとクラスター内ではループ回路が形成され短絡電流が流れる。開放状態の太陽光パネルで写真6のようにソラメンテ-iSのセンサーを太陽光パネル表面の電極に当てクラスター単位で検査した。

その結果、バイパスダイオードが短絡故障している太陽光パネルが144枚見つかった。それらは第11図の薄く塗りつぶした位置に設置されていた。
