ソラメンテユーザーレポート⑪

## CIS薄膜パネル太陽光発電所の維持管理

～ソラメンテSC200をCIS薄膜パネルの年次点検フローに～

三交不動産株式会社

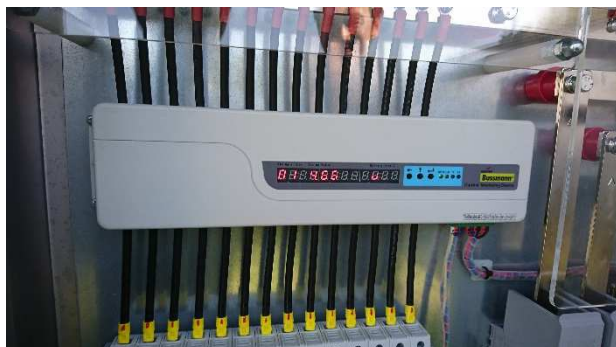
ストリングの電流監視装置

この発電所ではストリング監視により電流測定を行っています。監視装置では、ストリング単位での大きな異常については確認できますが、パネル単位の異常特定はパネルを一枚ずつ外して電圧測定するしか方法がありませんでした。ストリングの配列は、8直4並列のため、もし問題があった場合は32枚のパネルをすべて外す作業となります。

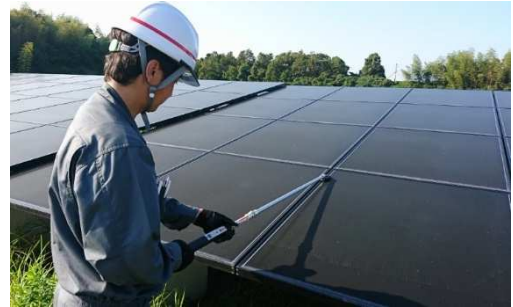
ソラメンテ-CiSアダプターでの点検

ソラメンテCiSアダプターはCIS薄膜パネルのバイパスダイオードショート故障を効率よく特定する点検装置です。パネル点検を行う前に、まずStep1としてストリングの開放電圧を測定し、開放電圧が低下しているストリングを特定します。次にStep2としてソラメンテCiSアダプターを用いて故障パネルの特定を行います。故障パネルの特定は開放状態で行います。パネルの発電電流の方向をソラメンテCiSアダプターのセンサーでパネル表面から確認することで、バイパスダイオードがショートしている故障パネルの探索を行います。

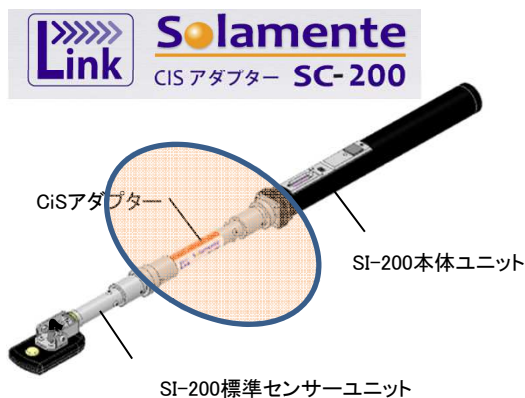
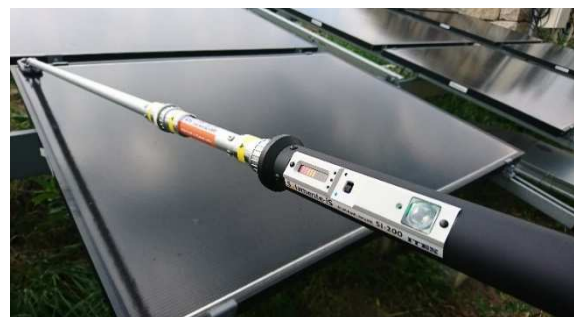
ソラメンテ-CiSアダプターで電流の向きを探索する

- ①ストリング単位で開放電圧を測定し他と比較して電圧低下しているストリングを特定。
- ②ソラメンテCiSアダプターにて開放状態で電流が逆流しているサブストリングを特定
- ③ソラメンテCiSアダプターにて電流が逆流しているサブストリングの中から正流しているパネルを特定する。
